# Salvamento Veicular

### 1. Dados Gerais da Ocorrência

- **Data:** 18/11/2024
- **Horário da chamada (CICC/193):** 16h42
- **Horário de chegada ao local:** 16h58
- **Local:** GO-070, Km 18, saída de Goiânia sentido Inhumas, proximidades do Conjunto Vera Cruz
- **Tipo de ocorrência:** Colisão frontal entre veículos – Salvamento Veicular
- **Condições climáticas:** Céu parcialmente nublado, pista seca, boa visibilidade
- **Guarnição acionada:**
  - **ABS-01** – Auto Bomba Salvamento
  - **UR-05** – Unidade de Resgate
  - **VTR- apoio da Polícia Militar (PMGO)**
  - **Apoio do SAMU - USA 13 (médica)**

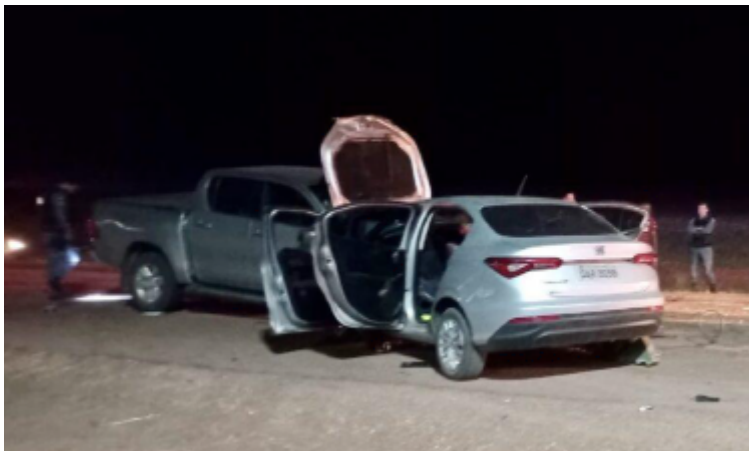
- **Veículo 01:** Fiat Cronos, placa OYP-XXXX, com forte dano frontal, airbags deflagrados, motor parcialmente comprimindo o painel.
  - **Condutor:** Masculino, 34 anos, consciente porém confuso, preso pelas pernas em deformação do assoalho.

- **Passageira dianteira:** Feminina, 29 anos, politraumatizada, inconsciente, sem aprisionamento, apresentando respiração irregular.
- **Veículo 02:** Toyota Hilux, placa ABC-XXXX, lateral direita colidida e dianteira parcialmente destruída.

- **Riscos identificados:**
  - Vazamento moderado de combustível no Fiat Cronos.
  - Bateria ainda conectada em ambos os veículos.
  - Possível instabilidade do carro menor devido à deformação frontal.

- Tráfego intenso – risco secundário de colisões.
