# Salvamento Veicular

### 1. Dados Gerais da Ocorrência

- **Data:** 18/11/2024
- **Horário da chamada (CICC/193):** 16h42
- **Horário de chegada ao local:** 16h58
- **Local:** GO-070, Km 18, saída de Goiânia sentido Inhumas, proximidades do Conjunto Vera Cruz
- **Tipo de ocorrência:** Colisão frontal entre veículos – Salvamento Veicular
- **Condições climáticas:** Céu parcialmente nublado, pista seca, boa visibilidade
- **Guarnição acionada:**
  - **ABS-01** – Auto Bomba Salvamento
  - **UR-05** – Unidade de Resgate
  - **VTR- apoio da Polícia Militar (PMGO)**
  - **Apoio do SAMU - USA 13 (médica)**

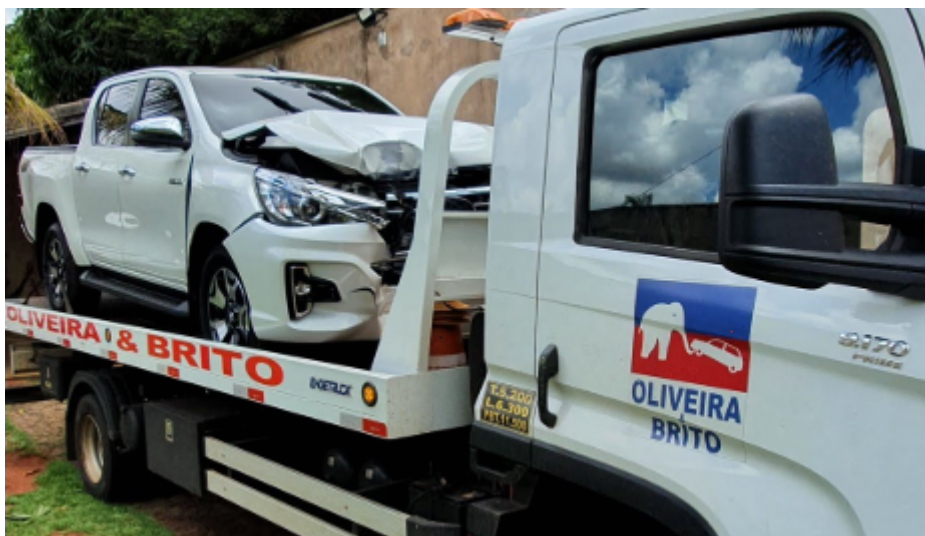
A ocorrência exigiu coordenação entre bombeiros, SAMU e PMGO. O risco principal foi o vazamento de combustível associado ao aprisionamento. A rápida estabilização do cenário e o emprego correto das técnicas de desencarceramento garantiram segurança à equipe e às vítimas.
